تحریم، سدی ناپایدار در برابر اراده "هما"یان...

اما این دلیل، هرگز مانعی برای تلاش به منظور توسعه کار نبوده است و همکاران بنا به ضرورت در موارد متعددی ضمن تعریف پروژه هایی خاص، نسبت به رفع عیوب بوجود آمده در این موتورها اقدام کرده و می کنند. آخرین و مهمترین این فعالیتها موضوع گزارش حاضر می باشد. اخیراً موتور نصب شده بر روی یکی از هواپیماهای فوکر به علت بریدن محور

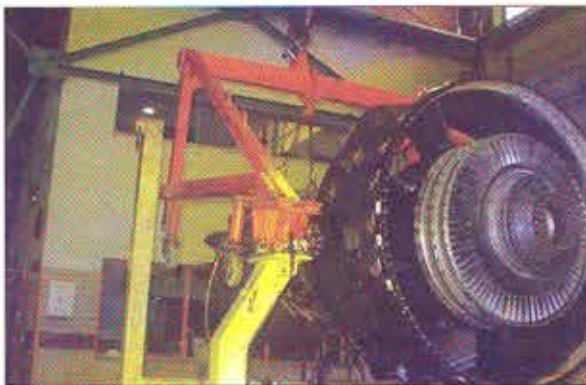
(در مرحله بعد جهت دسترسی به ماجول مورد نظر (ماجول ۷) می بایست ماجولهای جلوتر یعنی LP Compressor و IP Compressor از موتور جدا می شد در این تصویر ماجول IP در جلوی موتور دیده می شود)

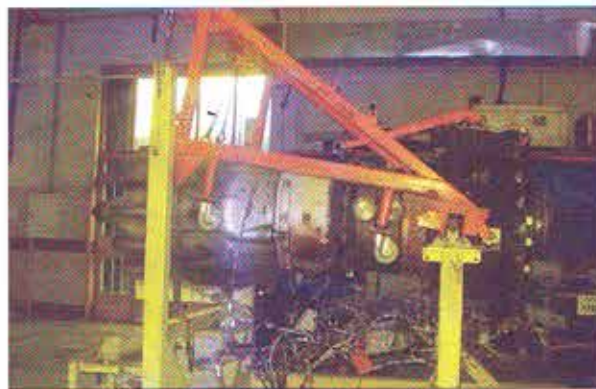
(ابتدا موتور تحت تعمیر که قبلاً بصورت عمودی نگهداری می شد با کمک ابزار مخصوص تغییر حالت داده و بحالت افقی درآمد)

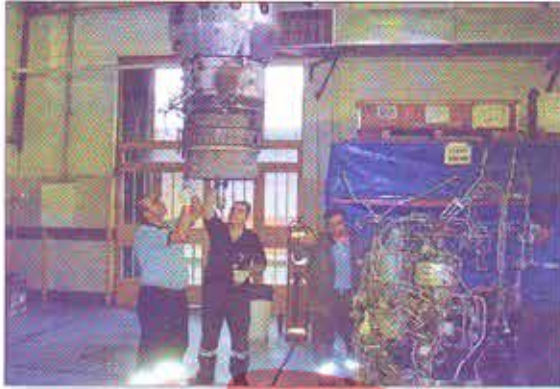
جدا سازی کامل مایچول ۷

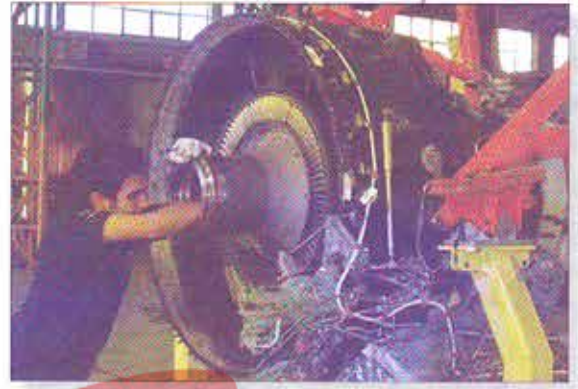
موتور بدون مایچول IP Compressor

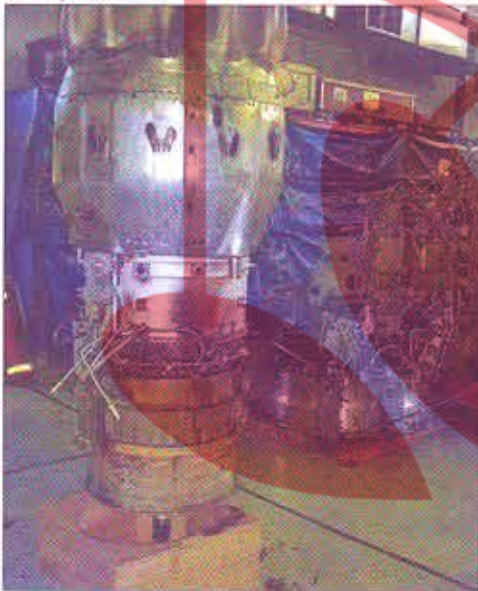
قرار گیری مایچول جدا شده بر روی استند طراحی شده و انجام عین همین مراحل برای جدا سازی مایچول مشابه سالم از روی یک موتور دیگر

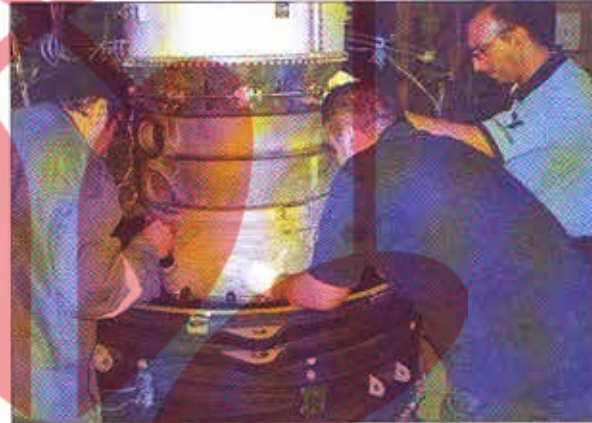
همکاران کارگاه موتور تحت نظارت مستقیم بازرسی کنترل کیفی کارگاه در حال نصب و اتصال بخش های دیگر موتور تحت تعمیر به ماجول Y

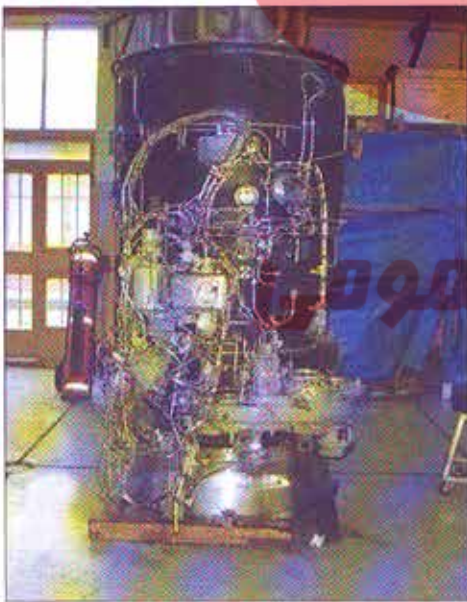
موتور تقریباً کامل شده مجدداً بصورت افقی بر روی استند قرار گرفته، ابتدا ماجول LP, IP Compressor مجدداً بر روی آن نصب شده و سپس بخش های جانبی دیگر شامل Nose Cowl & Thrust Reverser نصب و کامل می گردد.

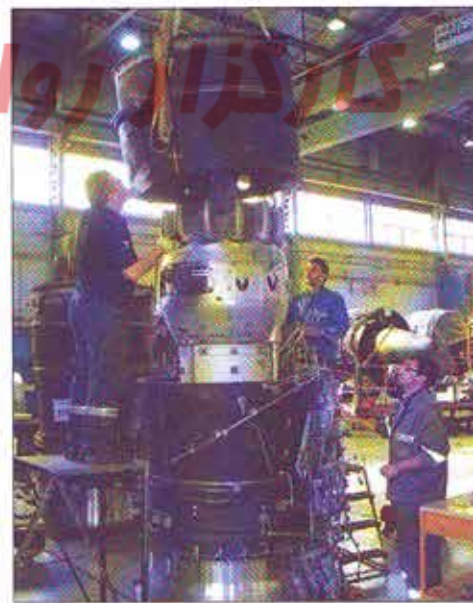
همکاران در حال نصب Intermediate/Rear Bypass Duct موتور
